**Institut für Radioökologie
und Strahlenschutz**

Fukushima

- Reaktoraufbau
- Unfallhergang
- Auswirkungen des Unfalls und Maßnahmen
 - Ortsdosis und Kontamination der Umgebung
 - Radioaktivität in Leitungswasser
 - Radioaktivität in Lebensmittel
- Kurzer Vergleich Fukushima / Tschernobyl

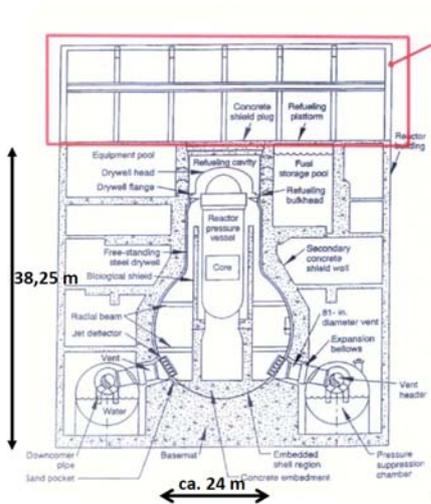
Mark 1 General Electric BWR Containment

Light structures

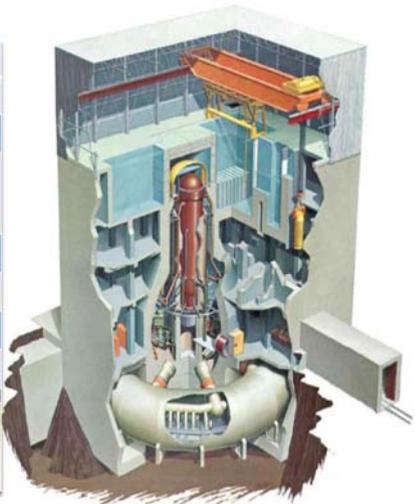
Anlagendaten

Daiichi 1	Daiichi 2 - 4
Mark I	improved Mark I
Containment-Volumen	
3410 m ³ Drywell	4240 m ³ Drywell
2620 m ³ Wetwell	3160 m ³ Wetwell
N ₂ inertisiert	N ₂ inertisiert
Auslegungstemperatur	
138 °C	138 °C
Auslegungsdruck	
4,35 bar	3,92 bar
Notstromversorgung	
2 Diesel , aber 1 von 2 gemeinsam mit Nachbarblock ?

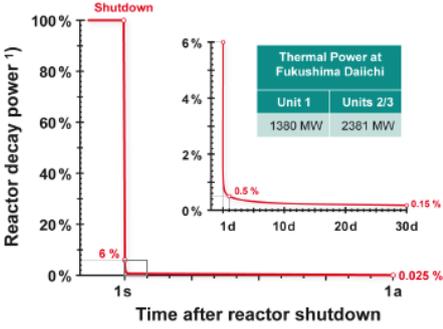
- ▶ Automatische Schnellabschaltung der in Betrieb befindlichen KKW in Sekunden: Onagawa (3), Fukushima Daiichi (3), Fukushima Daini (4) and Tokai (1).
- ▶ Start der Kühlsysteme zur Nachwärmeabfuhr, mit einem Anfangswert von 6 % der Kernleistung und stetiger Abnahme auf weniger als 0.5 % nach zwei Tagen (**7 bzw. 12 MWth**).
- ▶ Onagawa 1: Feuer in der Turbinenhalle, einige Stunden später gelöscht.
- ▶ **Verlust der Stromversorgung** durch das Erdbeben in Fukushima Daiichi.
- ▶ Start einiger Notstrom- Diesel und anderer Kühlsysteme.
- ▶ Typische Redundanz: 2 + 1 pro Block (**GER: 4 + 2**)

Thermal Power at Fukushima Daiichi	
Unit 1	Units 2/3
1380 MW	2381 MW

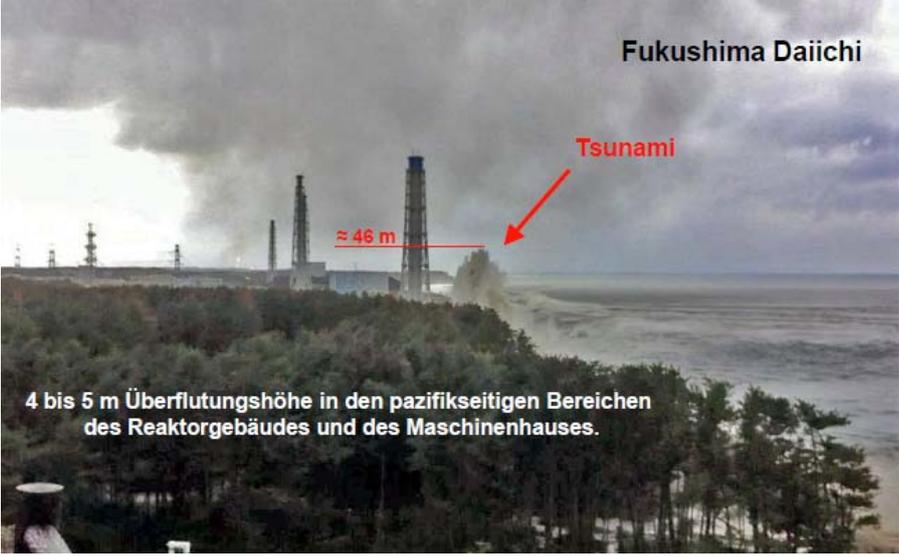
Fukushima Daiichi

≈ 46 m

4 bis 5 m Überflutungshöhe in den pazifikseitigen Bereichen des Reaktorgebäudes und des Maschinenhauses.

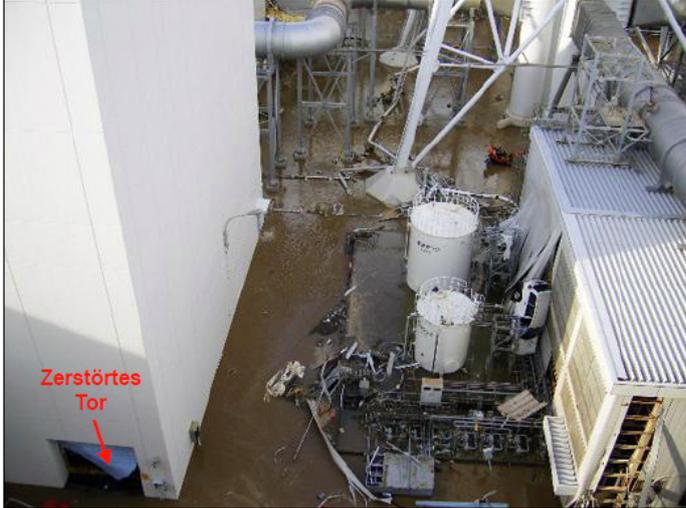
Fukushima Daiichi

Zerstörtes Tor

- 15:42
- 15:43
- 15:44
- 15:46
- 15:57

4 bis 5 m Überflutungshöhe

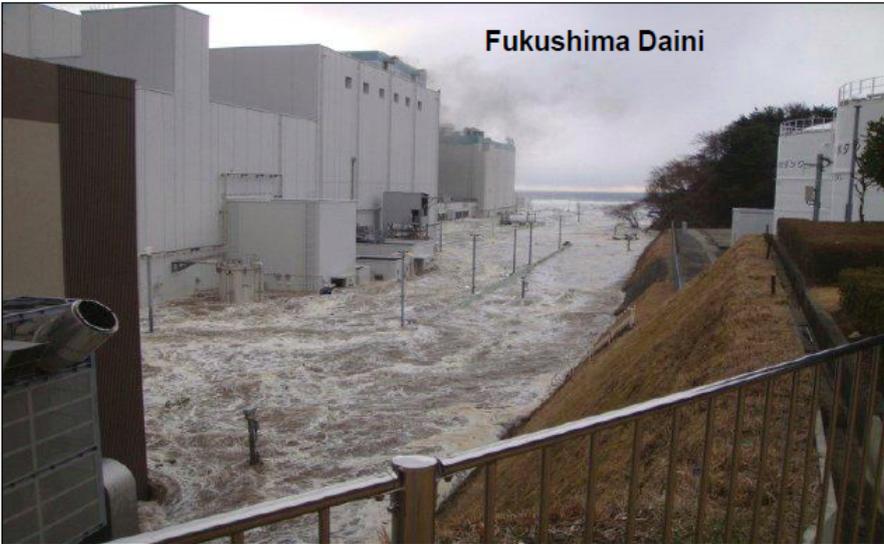
2 bis 3 m Überflutungshöhe in Fukushima Daini

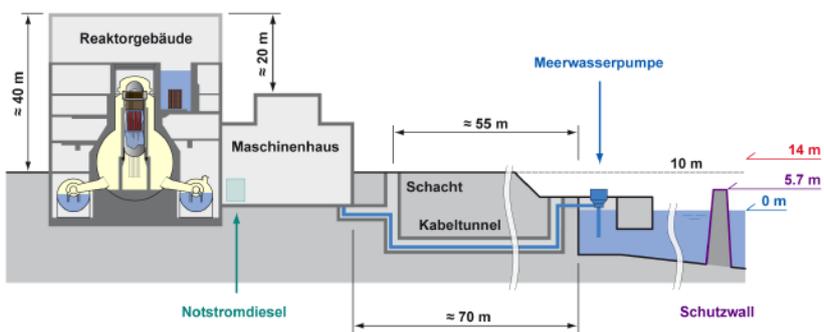
Tsunami-Schutzwall

- Ursprüngliche Auslegung ▶ maximale Wellenhöhen von **3,1 m**.
- Nachbesserung 2002 ▶ maximale Wellenhöhen von **5,7 m**.

Sicherheitsreserve ▶ **4,3 m** durch Fundamenthöhe von **10 m**.

Quelle: Janti, 2011 Alle Höhenangaben beziehen sich auf den Referenzwasserstand in der Onahama-Bay

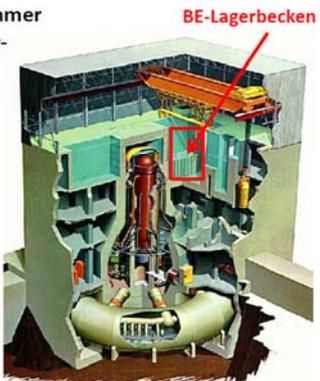
Ablauf der Ereignisse in den Blöcken 1 – 3

- Ausfall der Kühlung im Reaktordruckbehälter
- Verdampfen von Kühlwasser
- Abblasen von Dampf in die Kondensationskammer
- Keine Rückführung von Wasser in den Reaktordruckbehälter
- Trocken gefallene Brennelemente schmelzen
- Zr-Wasser Reaktion:
$$\text{Zr} + 2 \cdot \text{H}_2\text{O} \rightarrow \text{ZrO}_2 + 2 \cdot \text{H}_2$$
- Sieden in der Kondensationskammer
- Druckanstieg im Sicherheitsbehälter
- Druckentlastung (Venting) erforderlich
- Abblasen aus dem Sicherheitsbehälter in das Gebäude
- Wasserstoffexplosion im Gebäude (Blöcke 1 und 3) oder im Sicherheitsbehälter (Block 2)

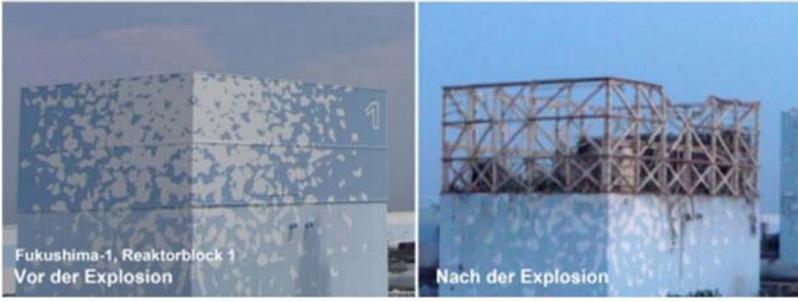
Fukushima Dai-ichi, Block 1

Fukushima-1, Reaktorblock 1
Vor der Explosion

Nach der Explosion

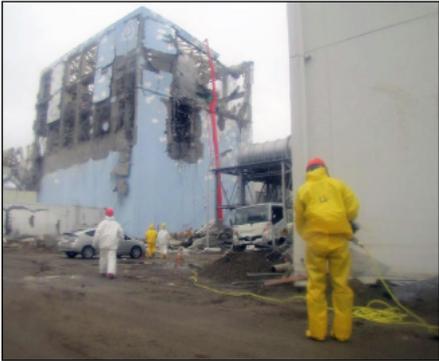
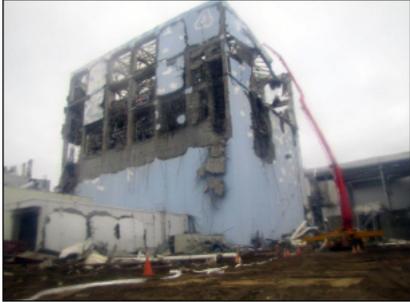
► **150 t Meerwasser**
per Putzmeister Auto-Betonpumpe in
das Lagerbecken von Block 4
am 22. März.
Ca. 3 Stunden, später wiederholt.

► **Nennkapazität 120 t/h,**
58 m langer Ausleger,
12 Personen, fernbedient.

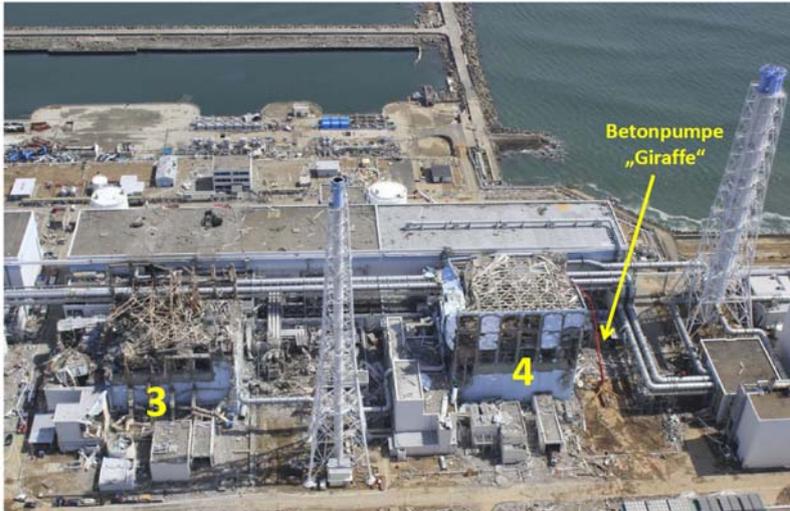
Fukushima Daiichi am 24.3.2011

Betonpumpe „Giraffe“

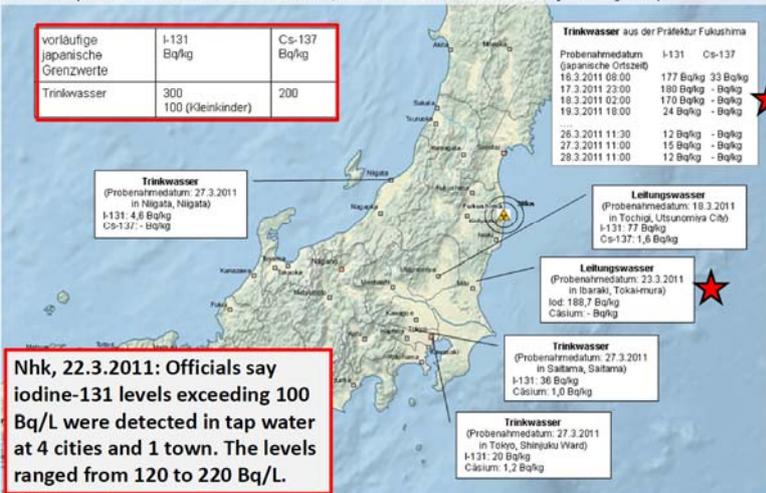
Trinkwasser aus der Präfektur Fukushima

Radioaktivitätskonzentration in Trink- und Leitungswasser
 (Ausgewählte Messwerte, die bis zum 28.3.2011 vorlagen – Quellen: MHLW,
 Ibaraki prefect Environment Radiation Observation Center, Fukushima-ken Environmental Radioactivity Monitoring Center)

Probenahmedatum (japanische Ortszeit)	I-131 Bq/kg	Cs-137 Bq/kg
18.3.2011 08:00	177	33
17.3.2011 22:00	180	-
18.3.2011 02:00	170	-
19.3.2011 18:00	24	-
26.3.2011 11:30	12	-
27.3.2011 11:00	15	-
28.3.2011 11:00	12	-
